## 鋼構造物用水系塗膜剥離剤を使用した塗料の剥離作業における労働災害防止について

# 鋼構造物用水系塗膜剥離剤を使用した 塗料の剥離作業における労働災害防止について

令和 3年 11月 4日

**山一化学工業株式会社 剥離事業部**

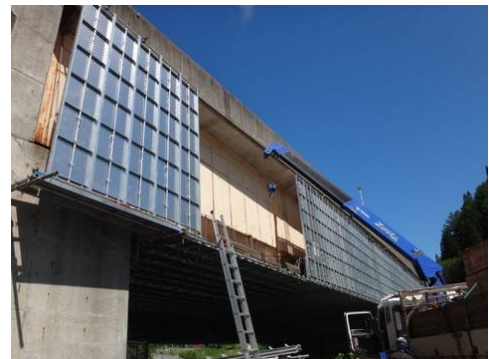
写真①：水系塗膜剥離剤工法施工時の足場例

このことから、水系剥離剤工法においても足場には、次工程を考慮し、有害物質のさらなる飛散防止対策および塗装下地形成のための作業により生じる粉塵対策の為に密閉した養生がなされている（写真①）。

このため、水系剥離剤に含まれる有機溶剤成分（ベンジルアルコールなど）が足場内に滞留しやすくなる懸念がある。

火災事故・有機溶剤中毒を抑止する最も効果的なのは、足場場内の全体換気である。場内の空気が滞留することなく、一定方向に流れるようにプッシュプル形式での換気が必要である。しかしながら、構造物の構造と足場の関係上、どうしても滞留しやすい箇所が発生する。

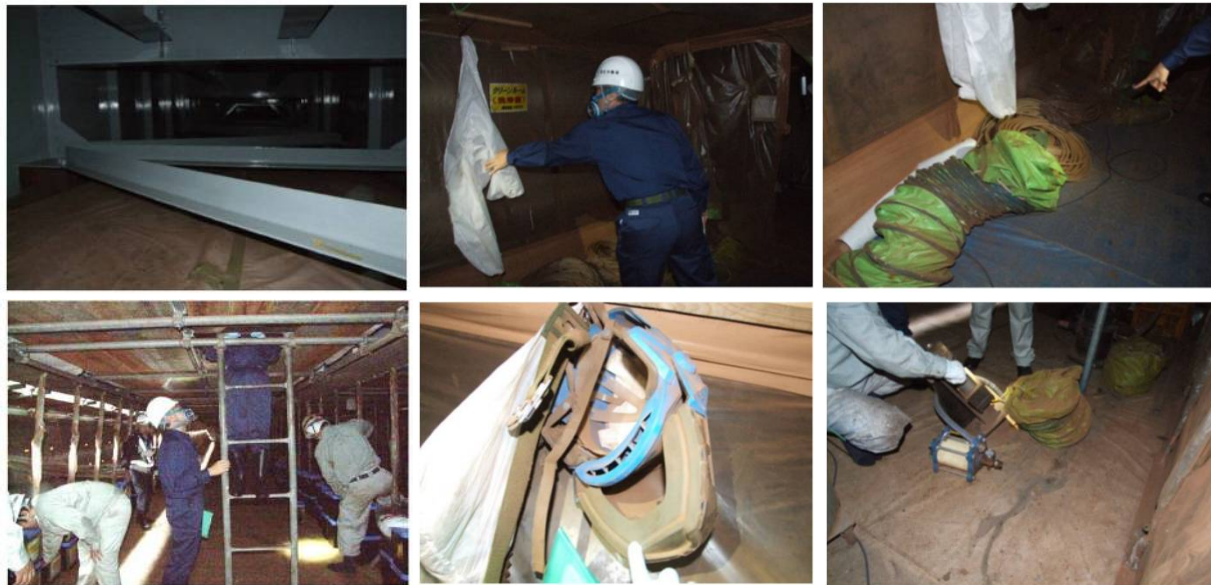
## 橋梁既存塗除去工事における災害事例：鉛中毒

平成26年4月 道路高架橋耐久性工事において、14名の鉛中毒災害が発生。  
当該災害は、鋼製橋桁の塗料の塗替え工事において、  
鉛を含む塗料を乾式研磨(ケレン作業)による剥離作業を行った際に  
鉛を含む粉じんの高濃度がばく露があり、  
その結果作業者が鉛にばく露したものと推測された。  
当該災害が発生したA社以外の工区の労働者からも  
高濃度の鉛がばく露が疑われる血中鉛濃度が高い事例があることが判明した。

## 【まとめ】

**鉛中毒予防規則等関係法令に従い  
『鉛等有害物質含有塗膜剥離作業』≡「必ず湿式化」**

**湿潤化 ≡ 『土木構造物用塗膜剥離剤の適用』**

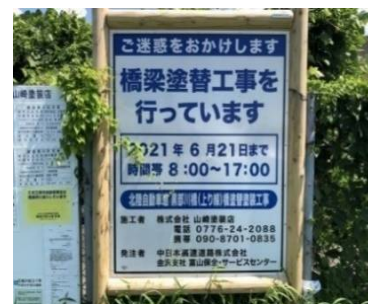
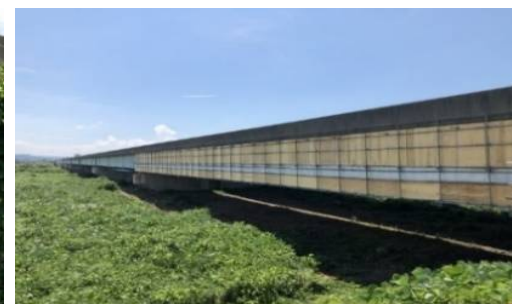
## 高速道路会社 令和2年9月2日(木) 死亡災害発生日の「気温・暑さ指数(WBGT)」

| 時間 | 気温<br>(℃) | 風速・風向 (m/s) | | 日照時間<br>(h) | 暑さ指数 | | | 基準 |
|---|---|---|---|---|---|---|---|---|
| 8 | 28.9 | 1.2 | 北北東 | 1.0 | 28.4 | 41.8 | 39.4 | 危険 |
| 13 | 32.4 | 3.6 | 北北東 | 1.0 | 30.5 | 45.6 | 41.5 | |

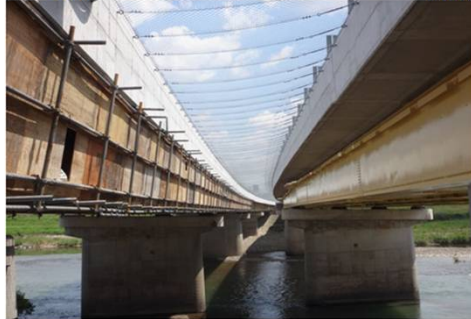
【写01】 R3 8月

高速道路会社 水系塗膜剥離剤採用現場  
足場: 板張防護足場 外景①

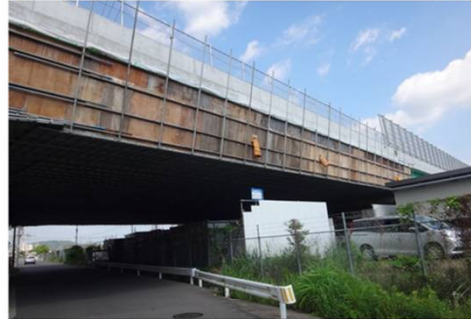
【写02】 R3 8月

高速道路会社 水系塗膜剥離剤採用現場  
足場: 板張防護足場 外景②

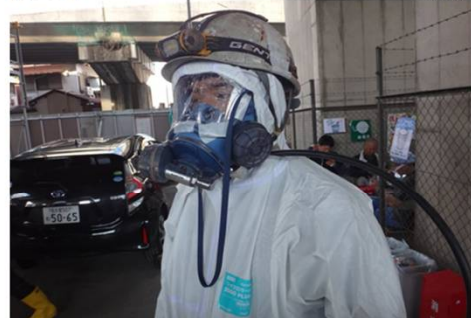
【写05】 R3 8月

水系塗膜剥離剤 スプレー塗付作業者  
エアラインマスク装着状態

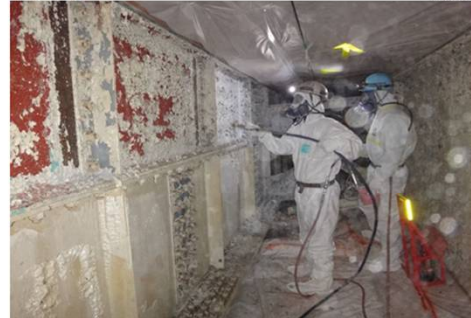
【写06】 R3 8月

水系塗膜剥離剤 スプレー塗付作業状況  
エアラインマスク装着

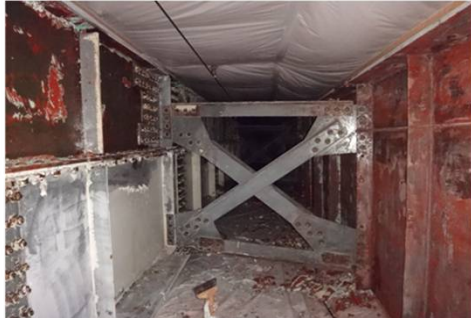
【写09】 R3 8月

有害物質含有既存塗膜 掻き落とし作業状況①

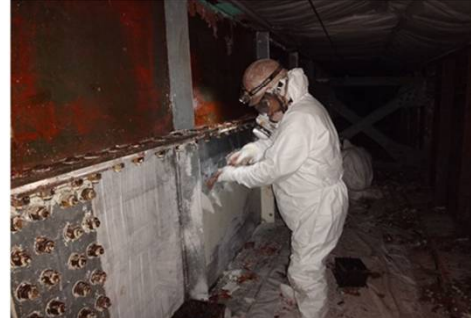
【写10】 R3 8月

有害物質含有既存塗膜 掻き落とし作業状況②  
電動ファン付き呼吸用保護具装着

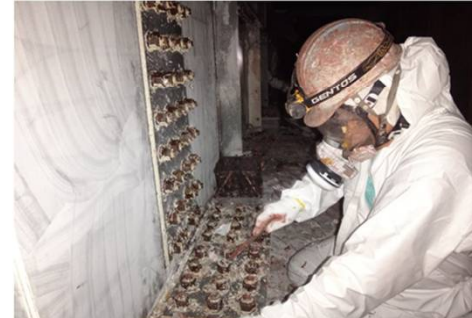
【写11】 R3 8月

有害物質含有既存塗膜 掻き落とし作業状況③  
電動ファン付き呼吸用保護具装着

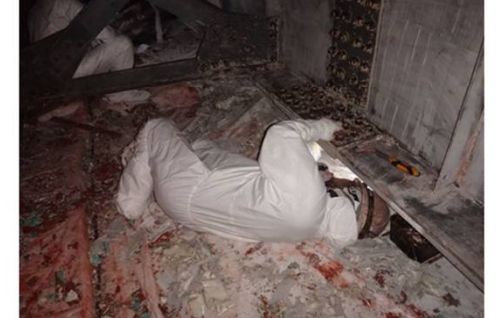
【写12】 R3 8月

有害物質含有既存塗膜 掻き落とし作業状況④  
電動ファン付き呼吸用保護具装着
